Wasserundurchlässige Schichten im Baugrund am Beispiel einer Reihenanlage in Wien

Oberflächliche Versickerung des Niederschlagswassers am Beispiel einer Doppelhauswohnanlage in Wien

Setzung des Fundaments am Beispiel eines Einfamilienhauses in NÖ

Fuge zwischen Reihen- und Doppelhäusern am Beispiel einer Reihenhauanlage in Wien und NÖ

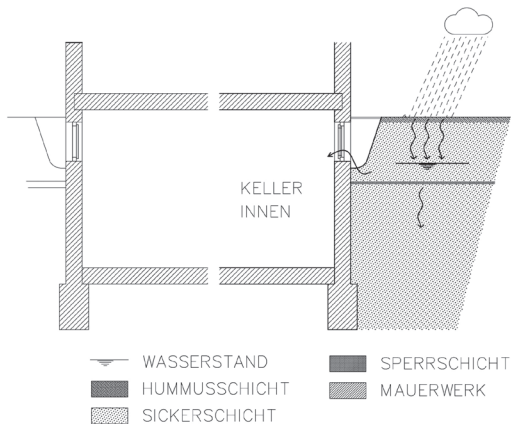
Abbildung 1 Bodenschichten, Skizze

Zur Klärung des Schadens wurde ein Sachverständiger (SV) beigezogen. Dieser erhielt von einem Eigentümer Fotos, die die Baugrube zeigten. Auf diesen war, mit freiem Auge kaum erkennbar, eine wenige Zentimeter dicke Schicht andersfarbigen Bodenmaterials zu erkennen.

Daraufhin ließ der SV eine Bodenuntersuchung durchführen. Dabei wurde festgestellt, dass sich in einer Ebene, die ca. 30 cm unterhalb der Kellerfenster bzw. der Lichtschächte gelegen war, nicht bindiger Boden befand. Diese Schicht war so fein und dicht, dass bei großem Wasseranfall während eines kurzen Zeitraums (Wolkenbruch) das Niederschlagswasser nicht rasch genug versickern konnte und damit von unten her über die Kellerfenster in die Kellerräume eindrang. Bei intensiven Regenfällen wurde Sickerwasser kurzzeitig zu Stauwasser. Der Staudruck erhöhte sich, was zusätzlich zu einer Beschädigung von Abdichtungen führen kann.

Im Bereich der Kellerfenster wurden Schotterkoffer (ca. 1 m³ Schotterkörper) angelegt, die mittels eines Durchstiches durch die beinahe wasserundurchlässige Schicht eine Verbindung zum Schotterboden herstellten.

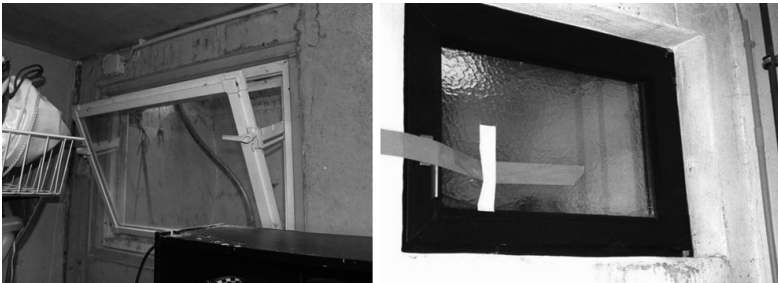
Abbildung 2 Kellerfenster und Lichtschacht mit Wassereintritt

Nach dem Bezug durch die Eigentümer wurden folgende Mängel sichtbar: Bei fünf der 18 Reihenhäuser drang bei bestimmten Wettersituationen Wasser über die Kellerfenster in die Keller ein. Weitgehende Zerstörungen von Einrichtungen, Bodenbelägen etc. waren die Folge.

Die Folge waren ständige Wassereintritte über die Kellerfenster bei starkem Regen, da der Boden die Wassermengen nicht versickern ließ.

Die Lösung des Problems gelang dadurch, dass der Bauträger das Gutachten des SV der Baubehörde vorlegte und diese die Einmündung in den öffentlichen Kanal unverzüglich genehmigte. Somit konnte die Entwässerung mittels einer neuen Kanalführung und eines Anschlusses an den Straßenkanal erfolgen.

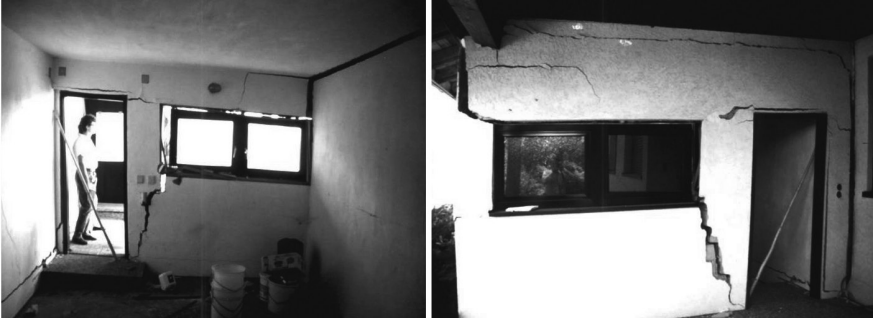
Abbildung 3 Fehlende Fundamentplatte

Das Bauunternehmen führte hingegen ein Streifenfundament aus. Durch starke Regenfälle erfolgten massive Setzungen des Streifenfundaments und der Außenmauern, wie in Abbildung 3 zu erkennen ist.

In diesem Fall besteht wirtschaftlich und technisch kaum eine Möglichkeit, den Schaden zu beseitigen. Ein Abtragen und Neuerrichten mit einer Fundamentplatte ist erforderlich.

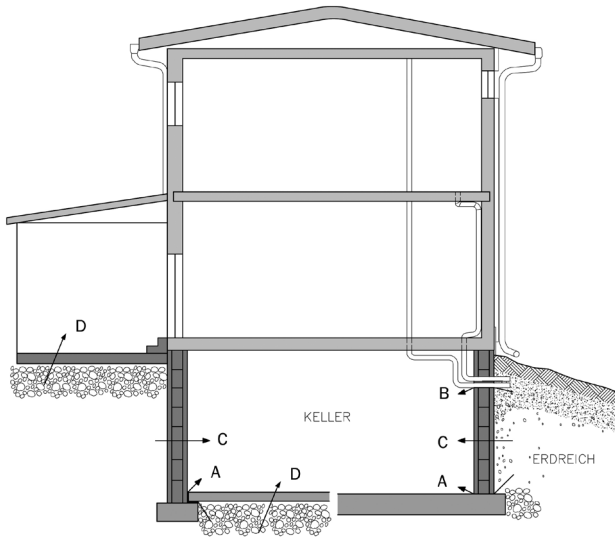
Die Reihenhäuser waren durch zwei je 25 cm dicke Mauern getrennt. Diese Trennung war im Bereich des Kellers ebenfalls vorhanden. Die Trennfuge war an den Außenwänden nicht abgedichtet. (Siehe Abbildung 4, Detail A)

Abbildung 4 Feuchteschäden im Kellerbereich, Detailskizze:
 A: Feuchte durch Fugen Bodenplatte-Wand, B: Feuchte durch undichte Rohrleitungen bzw. Verlegung, C: Feuchteintritt durch Bauwerksfugen, mangelhafte vertikale Abdichtung, D: mangelhafte horizontale Abdichtung

Situation: Ein häufig auftretendes, zu großem Ärger führendes Problem sind mangelhaft ausgeführte Rohrleitungen, die durch eine abgedichtete (technisch: WU-Beton- oder „Dichtbeton“-)Wand – meist handelt es sich um eine Kellerwand – verlaufen. Diese Leitungen dienen zur Versorgung des Gebäudes mit elektrischem Strom, Gas, Wasser, Kanal, Telefon etc. (Mangelhafte Rohrdurchführung siehe Abbildung 4, Detail B)

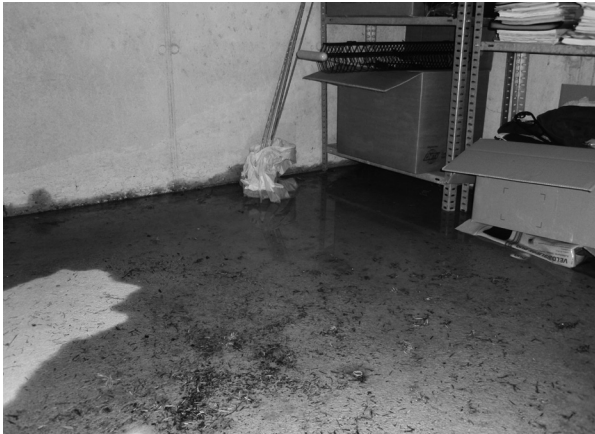
Situation: Zwischen zwei Reihenhäusern war die Fuge zwischen Bodenplatte und Kellermauerwerk feucht.

Abbildung 5 Feuchteintritt durch Fuge zwischen Kellermauerwerk und Bodenplatte

An der Außenseite der Kellerwände wurde über diese Fuge eine flexible Abdichtung angebracht. Eine weitere Möglichkeit, Wassereintritt über die Fuge Fundament-Kellermauerwerk hintanzuhalten, besteht in einem großräumigen Verpressen (Einpressen von Harzen oder ähnlichen Materialien mit hohem Druck, damit die Poren gefüllt sind und kein Wasser mehr aufnehmen können).
